**Комплексное обследование надземного кранового пути
Мостового крана рег. №П-21510 кислородной станции
(пролет «А-Б» оси «1-8»)**

Паросиловой цех

ООО «Златоустовский металлургический завод»

Ведомость дефектов и повреждений

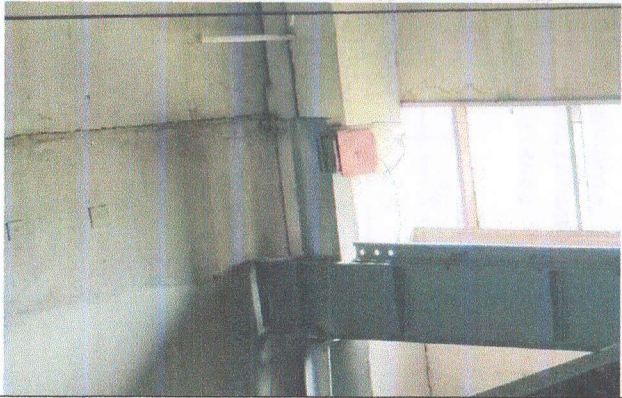
«Адрес» дефекта	Наименование узла, элемента кранового пути (описание дефекта)	Фотография дефекта	Заключение о необходимости и сроках устранения дефектов
См. прил. 1	превышение допуска Р ₂ ,	-	Устранить превышение
См. прил. 1	превышение допуска Р ₃ ,	-	Устранить превышение
См. прил. 4	превышение допуска Р ₅ ,	-	Устранить превышение
— Тупиковые упоры	Тупиковые упоры не окрашены в нормативный цвет (красный)

Выполнить окраску тупиковых упоров
